Estudio taxonómico y fitosanitario de "Vaso Regulador El Cristo"

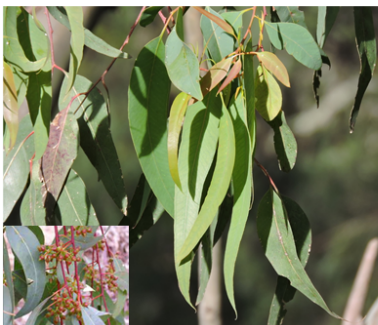
Eucalyptus camaldulensis Dehnh., 1832
 Familia: Myrtaceae
 Nombre común: Eucalipto rojo
 Estatus migratorio en México: Invasora

Riesgos fitosanitarios presentes en la zona de estudio

Informe fitosanitario. Los riesgos fitosanitarios presentes en el área de estudio "Vaso Regulador El Cristo" son a) especies de plantas parásitas, y b) especies vegetales invasoras. Se recomienda la remoción tanto de especies parásitas como las especies invasoras. Existe el riesgo latente por introducción de plantas invasoras. En general se recomienda acudir con especialistas para el manejo del arbolado urbano para tales fines.

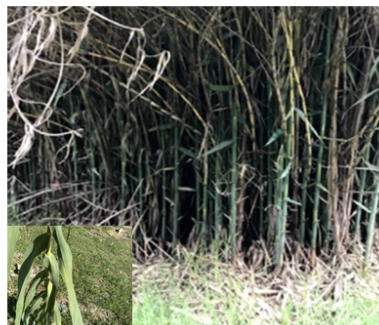
Arundo donax L.
 Familia: Poaceae
 Nombre común: Carrizo gigante
 Estatus migratorio en México: Invasora
